Inwestycje w gospodarce bez tajemnic - oświadczenia i praktyczne rozwiązania PEWIK GDYNIA Sp. z o.o.

*dr inż. Anna Remiszewska-Skwarek
dr inż. Przemysław Kowal
PEWIK GDYNIA Sp. z o.o.*

**XXIV Forum Wymiany Doświadczeń „Eksploatatorzy dla Eksploatatorów”
Kielce 11-13.05.2026**

Główne problemy realizacji inwestycji

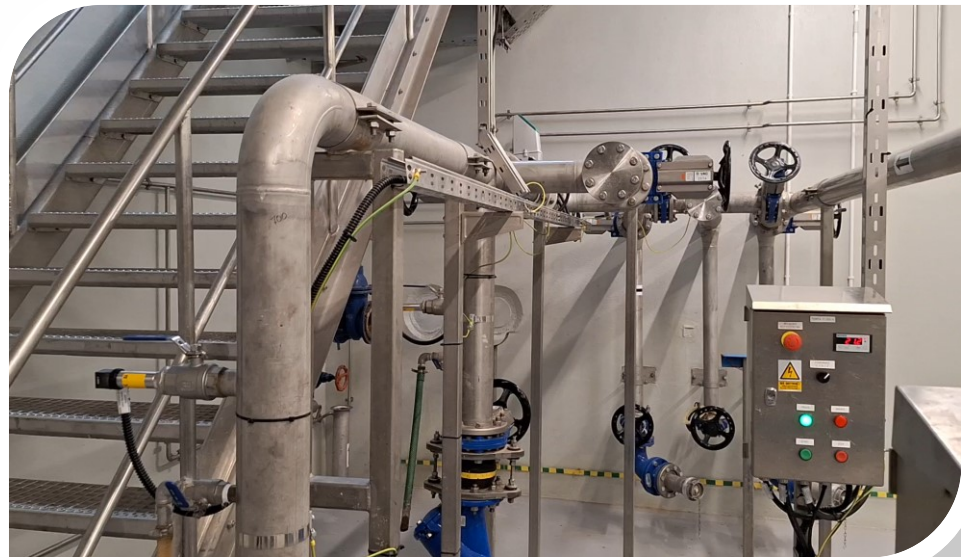
Pompownia 203

Problem z tłoczeniem osadu wstępnego

- Rurociąg DN100 tłoczący osad wstępny do komór fermentacyjnych (ZKF) okazał się zbyt wąski.
- Po 3 miesiącach eksploatacji: ciśnienie wzrosło z 4,5 do 6,5–7,0 bar (nastąpiło zarastanie rury twardym tłuszczem obecnym w osadzie).

Po oczyszczeniu rurociągu połączono osad wstępny z osadem nadmiernym.

Osad nadmierny poprawił reologię mieszaniny, co ograniczyło odkładanie tłuszczu i ustabilizowało ciśnienie.

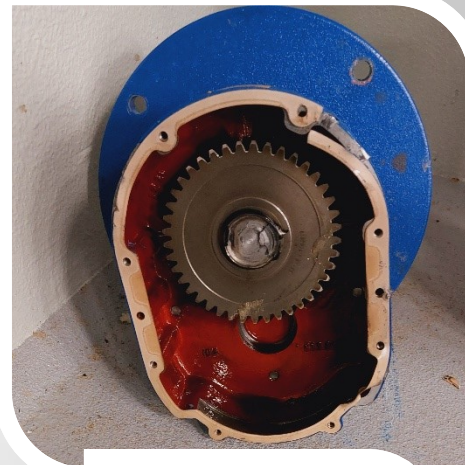
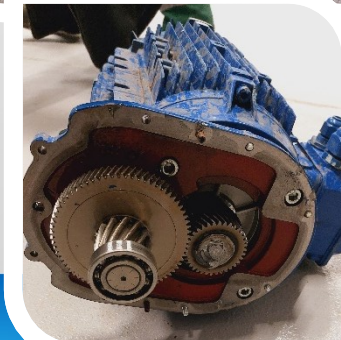
Problemy eksploatacyjne – dobór pomp ssawnych

- Zastosowano pompy o zbyt małej mocy, których silniki nie były w stanie przenosić rzeczywistych obciążeń roboczych.
- Zmniejszenie średnicy rurociągu ssawnego (z DN100) doprowadziło do problemów podczas tłoczenia osadu wstępnie zmiękanego.
 - przy chwilowym wystąpieniu silnie zagezupnionego osadu (do 6% s.m.) oraz obecności włóknin, w układzie pojawiały się drgania.
 - Drgania były wynikiem wzrostu obrotów pompy oraz braku możliwości zaciągnięcia przez układ ssawny wymaganej ilości osadu, zgodnej z nastawionym zadaniem pompy.

W celu ustabilizowania pracy konieczne jest okresowe dodawanie wody na ssaniu.

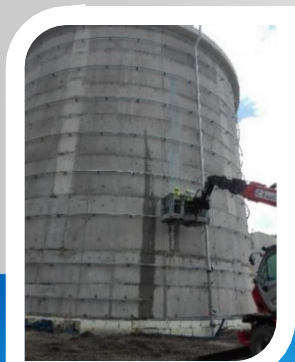
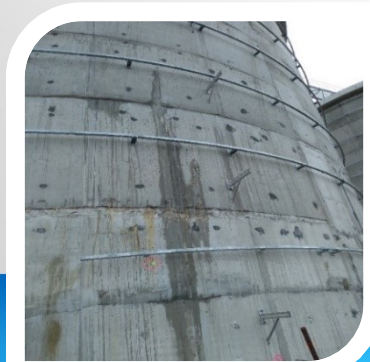
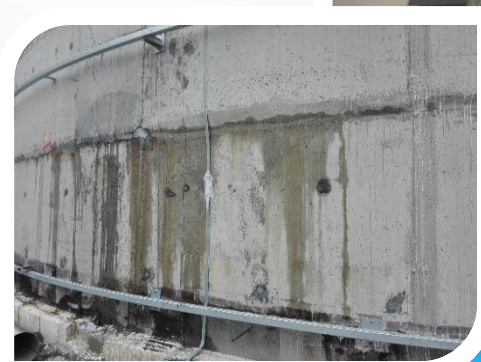
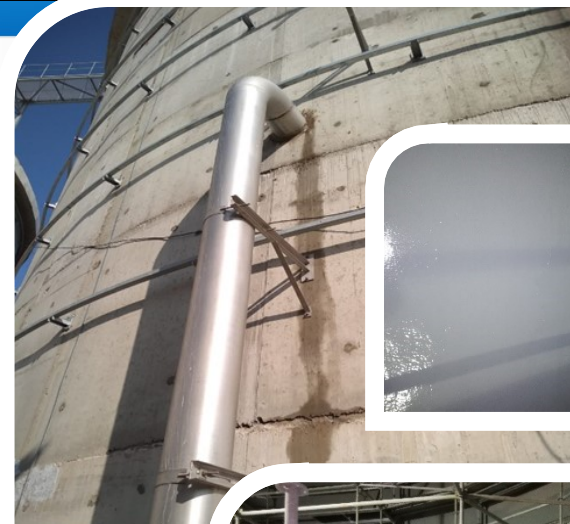
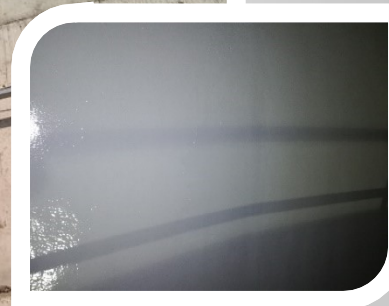
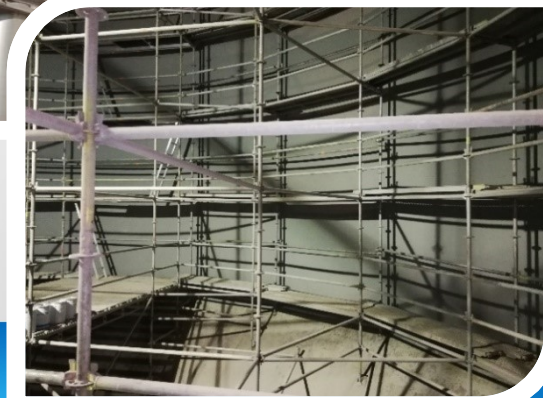
Problemy wykonawcze – zbiorniki fermentacyjne

- Pomimo zaprojektowanej grubości ścian na poziomie zbiorniki fermentacyjne wykazywały nieszczelności.
- Prawdopodobne przyczyny: niedostateczne zagęszczenie betonu oraz niewłaściwe ułożenie mat uszczelniających (**błąd wykonawczy?**), czy też (**błąd projektowy?** zła konstrukcja zbrojenia?

Dodatkowe uszczelnienie poprzez pokrycie wewnętrznej powierzchni zbiorników specjalistyczną masą żywiczną, która skutecznie zabezpieczyła beton.

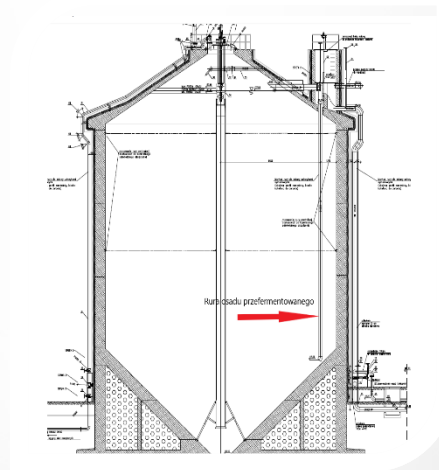
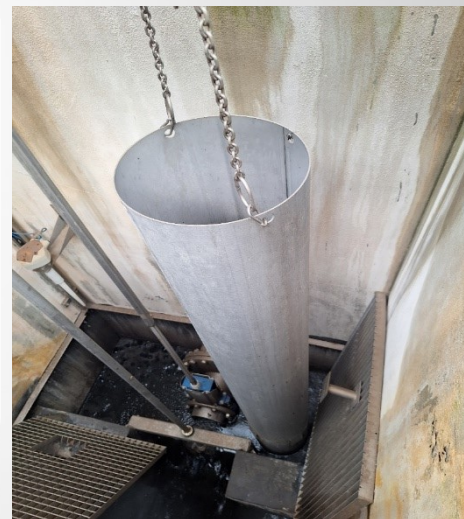
Błąd w zaprojektowaniu/wykonaniu przelewu awaryjnego w komorach fermentacyjnych

Zamontowano zbyt krótkie rury przelewu awaryjnego, co zakłócało proces fermentacji osadu.

- W czasie burzliwego spieniania osad nieprzefermentowany (znajdujący się pod kopułą gazową) przelewał się do komory przelewowej.
- Prawidłowo do komory powinien trafić osad przefermentowany z dolnej części komory fermentacyjnej (ZKF).

Na schemacie zaznaczono właściwą długość rury przelewowej, zapewniającą odpowiedni odpływ osadu.

Rozwiązanie : wada została wyeliminowana poprzez podwyższenie (dołożenie) 2m rury, co umożliwiło prawidłową pracę komór fermentacyjnych.

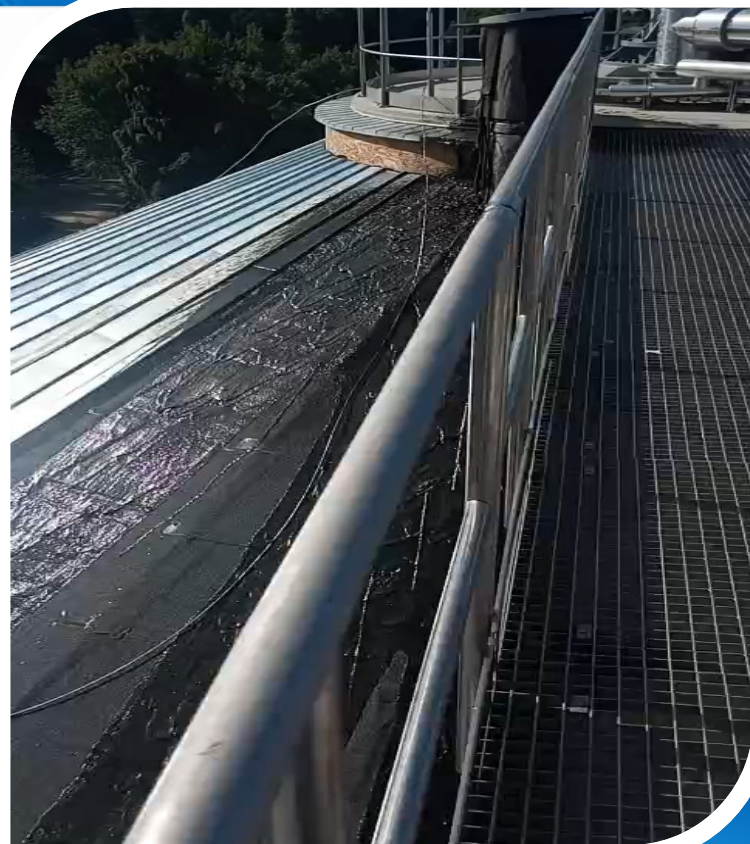
Dobór bezpieczników gazowych – wpływ na sterowanie procesem

- Zastosowano bezpieczniki gazowe dwufazowe (pary wodne/ ze zbyt niskim progiem - 35 mbar)
- W warunkach eksploatacyjnych prowadzących do przypadkowych zdarzeń zabezpieczenia nie wytrzymały towarzyszyły wyrzuty piany wraz z osadem
- Zastosowanie bezpieczników o wyższym progu (np. 45 mbar) pozwoliłoby na bardziej precyzyjne sterowanie procesem fermentacji.

W ramach **rozwiązania** tymczasowego **obniżono** ciśnienie w zbiorniku gazu do 20 mbar, co jednak ograniczyło elastyczność prowadzenia procesu.

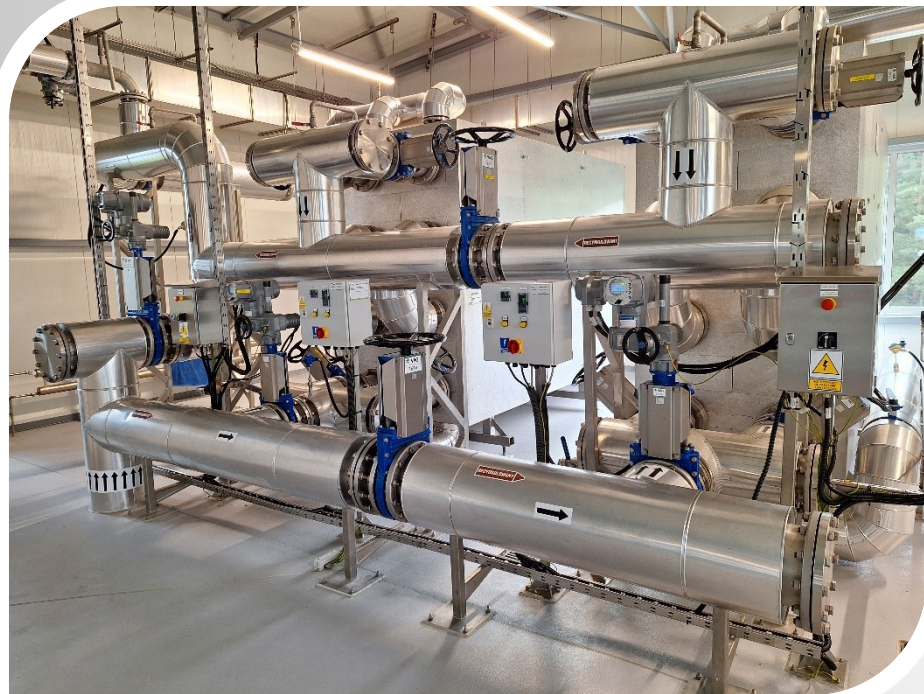
Problem

Zainstalowano wymienniki rurowe dwusekcyjne o zbyt niskiej sprawności, w okresie niskich temperatur nie można dogrzać osadu w komorach fermentacyjnych do zadanej temp. min. 36 °C

Błąd projektowy/wykonawczy?

Rozwiązanie - dodatkowy wymiennik

- dodatkowy wymiennik spiralny /osad wchodzący do ZKF – uruchomienie II.2025 r./
- 5 % przyrost produkcji biogazu (I-IX. 2025) – obecnie 411 tys. m³/m-sc

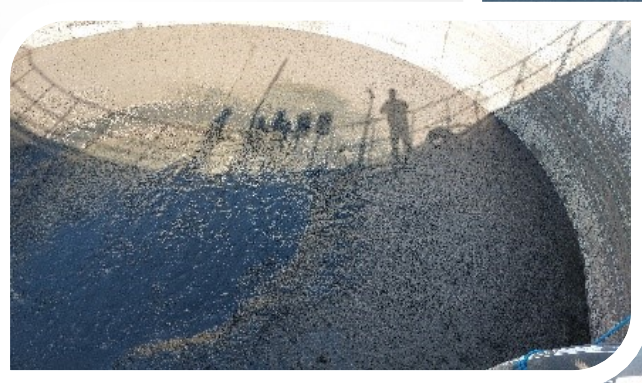
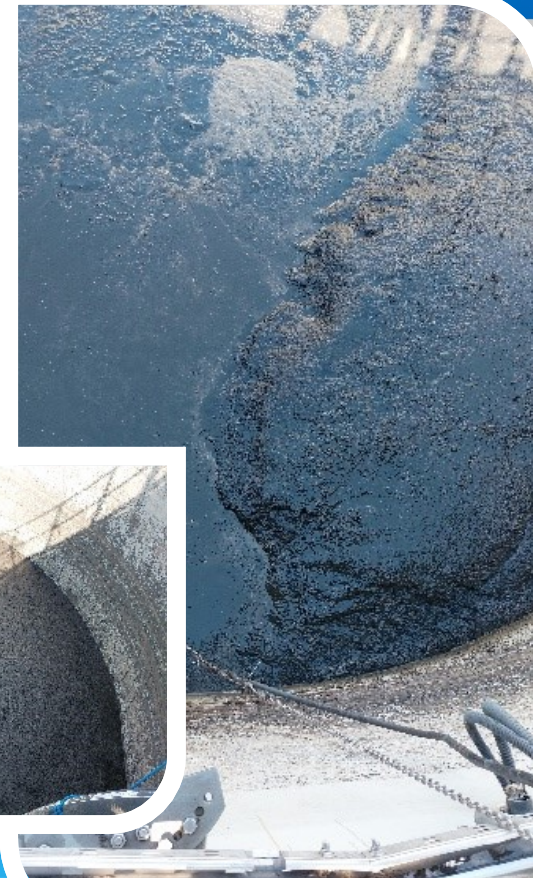
Zbiorniki osadu przefermentowanego (ob.207/1,2)

Problemy eksploatacyjne z mieszadłami zatapialnymi

➤ Niewłaściwy dobór mieszadeł

Zastosowano mieszadła (2 szt.) zbyt małe względem objętości zbiornika i rodzaju medium, co skutkowało:

- zaleganiem osadu na dnie zbiornika,
- owijaniem się frakcji włóknistych na śmigle.

➤ Problemy konstrukcyjne

Konstrukcja mieszadeł była niedopracowana, co przyczyniło się do:

- licznych usterek przy intensywnych drganiach,
- pęknięcia śrub mocujących,
- nadmiernego zużycia rolek prowadzących,
- braku odpowiedniego dolnego podparcia.

➤ Skutki awarii

W wyniku drgań dochodziło do uszkodzeń prowadzących, rolek i mieszadeł oraz:

- zniszczenia śmigła,
- uszkodzenia kabla zasilającego,
- uszkodzenia poszycia zbiornika z żywicy.

Poprawnie dobrano 1 nowe mieszadło innego producenta.

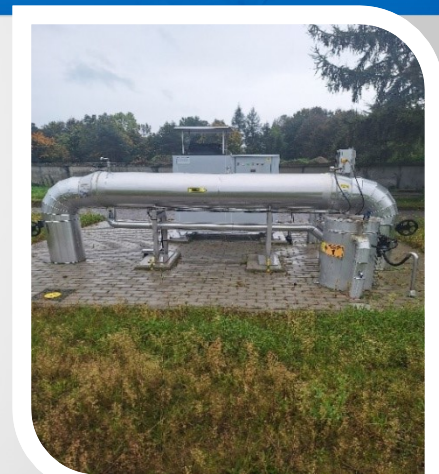
Problemy z działaniem osuszacza w instalacji oczyszczania biogazu

- Od uruchomienia instalacji (sierpień 2023) obserwowano powstawanie biogazu przez zamknięcie cieczowe w syfonie skroplin.

Przyczyna: zbyt krótki syfon, który nie był w stanie kompensować zmian ciśnienia biogazu wynikających z pracy agregatów CHP i spalarni.

- Po około miesiącu eksploatacji pojawił się kolejny problem – niepełne usuwanie wilgoci z biogazu.
- W wyniku tego w odwadniaczu ręcznym za osuszaczem gromadzi się od 5 do 15 l kondens./db, co wymaga regularnego odpompowywania.

Główna przyczyna nieskutecznego osuszania:

- **Zmiana lokalizacji** osuszacza dokonana **przez Wykonawcę** – biogaz trafia do urządzenia w temperaturze otoczenia, zamiast projektowanych $\sim 30^{\circ}\text{C}$. Zbyt mała różnica temperatury ogranicza efektywność procesu kondensacji pary wodnej.

Rozwiązanie: wykonano przeróbkę syfonu – problem został całkowicie wyeliminowany.

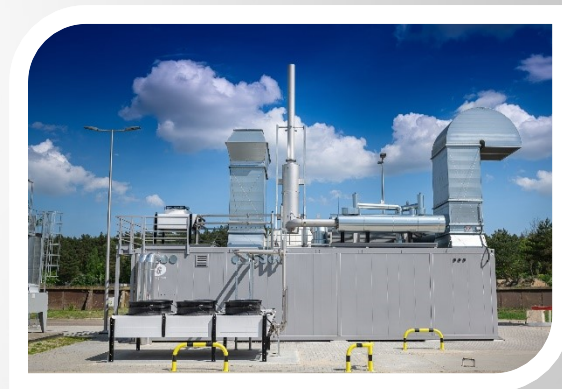
Problemy z nowym agregatem

- Wypadania zapłonów oraz spadki mocy przy przeciążeniach i dużych obciążeniach

- Uszkodzenia świec zapłonowych (713 i 965 mm) – uszkodzenia gwarancyjne
- Powtarzające się interwencje serwisu (czyszczenie, wymiana)
- Brak trwałej poprawy – jedynie krótkotrwałe efekty

- Problem ostatecznie skoncentrowany na cylindrze nr 1
- Wymieniono elementy układu zapłonowego (świeca, przewód, cewka)
- Usterka nadal występuje

Nieskuteczna diagnostyka i brak trwałego rozwiązania problemu

Dostarczono agregat z wadą fabryczną / niedostosowany do biogazu?

Gaz potwierdzono jako dobrej jakości – pozostałe dwa agregaty nie wykazują podobnych usterek.

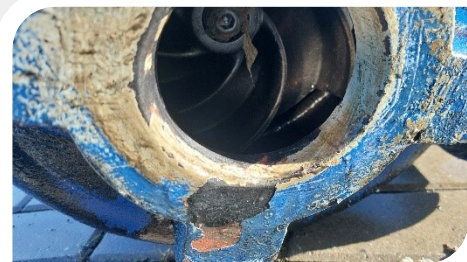
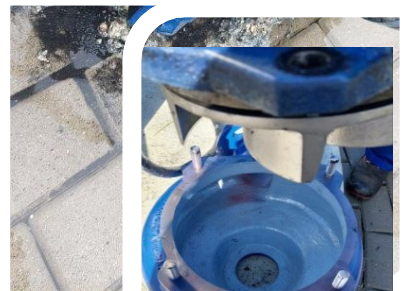
Pompownia odcieków – przedwczesne zużycie korpusu pomp (ob. 7/4)

- Pomimo niewielkiego czasu pracy urządzenia (poniżej 2500 godzin), stwierdzono znaczne zużycie korpusu pomp.

Przyczyna: niedostosowanie materiału korpusu do właściwości tłoczonego medium – mieszaniny wody, tłuszczu i piasku o silnym działaniu abrazyjnym.

Wirnik dobrano prawidłowo (żeliwo utwardzane), a prędkość obrotowa pompy (1450 obr./min) była zgodna z wymaganiami technologicznymi.

Błąd projektowy: nieuwzględnienie tych samych warunków przy doborze materiału korpusu doprowadziło do jego szybkiej degradacji (dodatkowo obserwowano nienaturalne zużycie uszczelnień).

Korpus pokryto kompozytem Belzona

Rozwiązanie doraźne: zastosowanie powłoki ochronnej na nowych, standardowych korpusach pomp – rozwiązanie tymczasowo ograniczające dalsze zużycie.
