Inwestycje w gospodarce bez tajemnic - oświadczenia i praktyczne rozwiązania PEWIK GDYNIA Sp. z o.o.

*dr inż. Anna Remiszewska-Skwarek
dr inż. Przemysław Kowal
PEWIK GDYNIA Sp. z o.o.*

**XXIV Forum Wymiany Doświadczeń „Eksploatatorzy dla Eksploatatorów”
Kielce 11-13.05.2026**

Główne problemy realizacji inwestycji

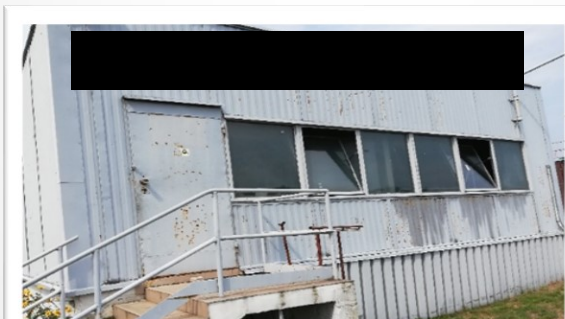
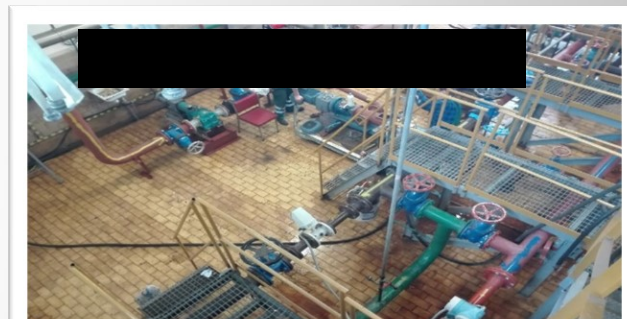
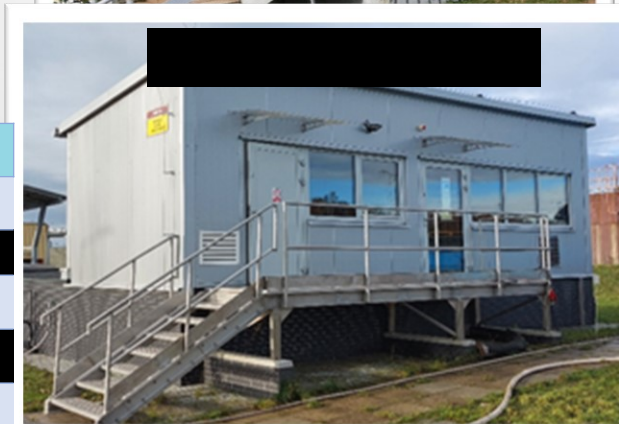
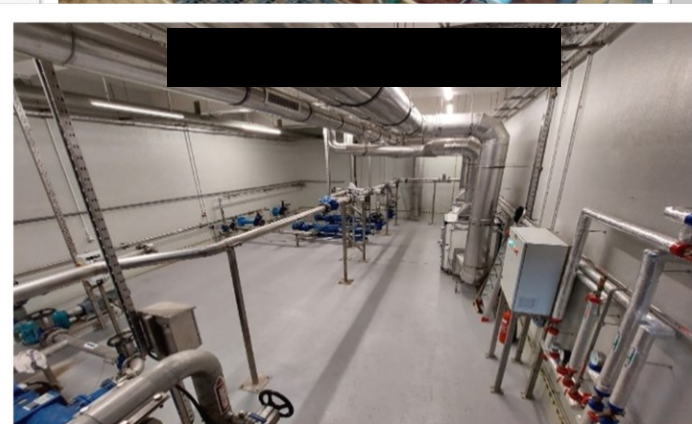
Pompownia 203

Problem z tłoczeniem osadu wstępnego

- Rurociąg DN100 tłoczący osad wstępny do komór fermentacyjnych (ZKF) okazał się zbyt wąski.
- Po 3 miesiącach eksploatacji: ciśnienie wzrosło z 4,5 do 6,5–7,0 bar (nastąpiło zarastanie rury twardym tłuszczem obecnym w osadzie).

Po oczyszczeniu rurociągu połączono osad wstępny z osadem nadmiernym.

Osad nadmierny poprawił reologię mieszaniny, co ograniczyło odkładanie tłuszczu i ustabilizowało ciśnienie.

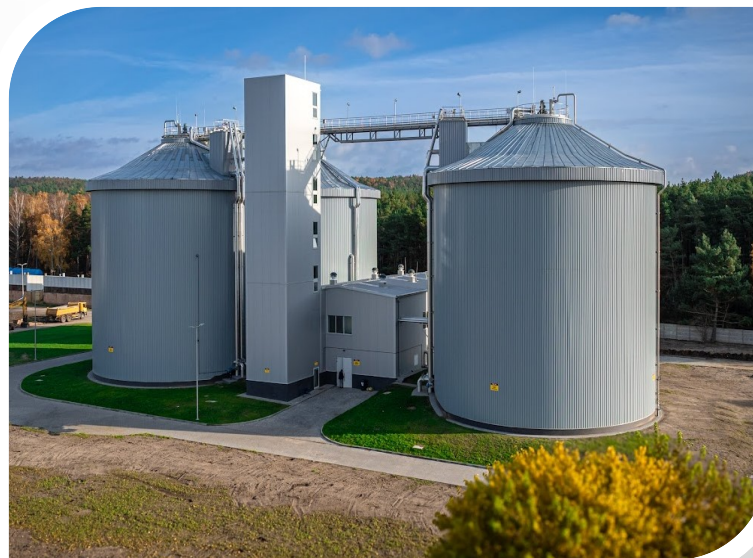
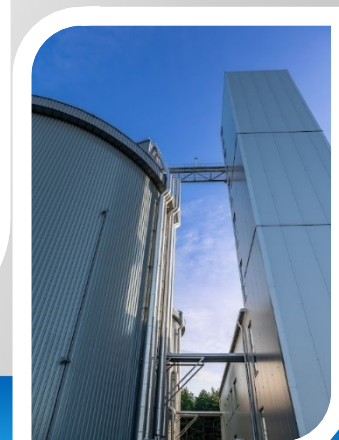
Problemy wykonawcze – zbiorniki fermentacyjne

- Pomimo zaprojektowanej grubości ścian na poziomie zbiorniki fermentacyjne wykazywały nieszczelności.
- Prawdopodobne przyczyny: niedostateczne zagęszczenie betonu oraz niewłaściwe ułożenie mat uszczelniających (**błąd wykonawczy?**), czy też (**błąd projektowy?** zła konstrukcja zbrojenia?

Rozwiązanie

Dodatkowe uszczelnienie poprzez pokrycie wewnętrznej powierzchni zbiorników specjalistyczną masą żywiczną, która skutecznie zabezpieczyła beton.

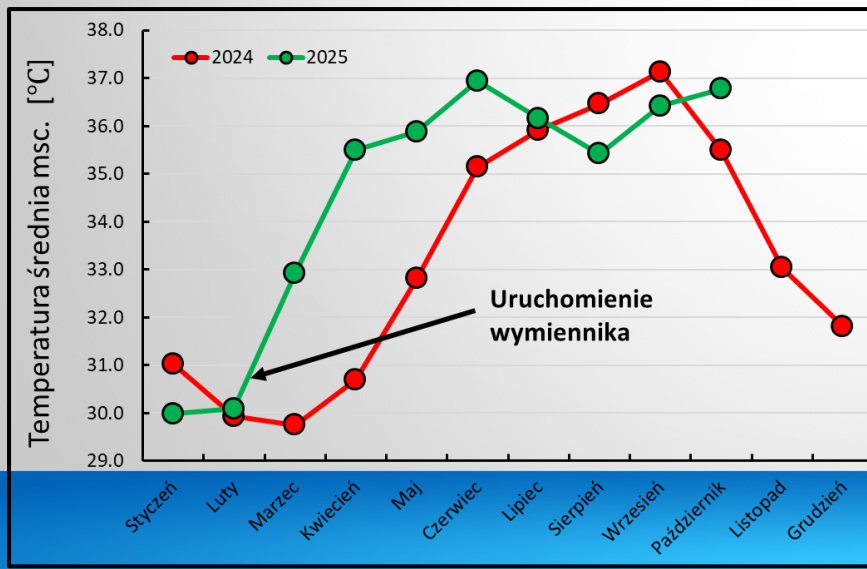
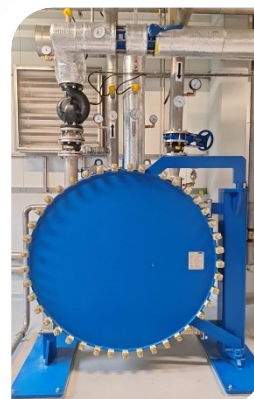
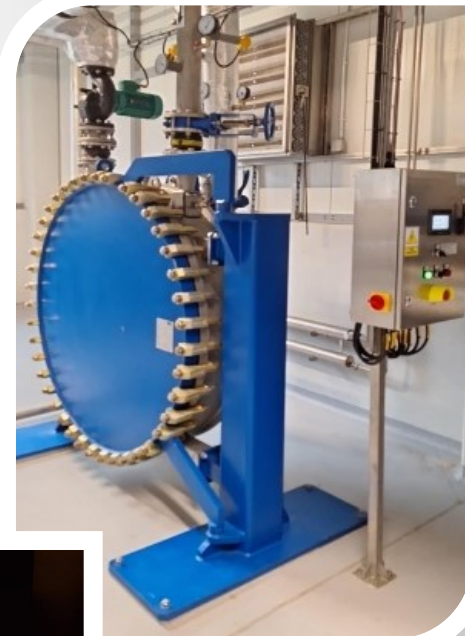
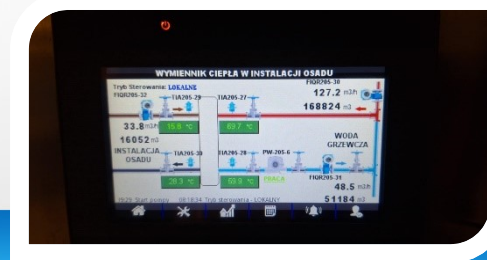
Zainstalowano wymienniki rurowe dwusekcyjne o zbyt niskiej sprawności, w okresie niskich temperatur nie można dogrzać osadu w komorach fermentacyjnych do zadanej temp. min. 36 °C

Błąd projektowy/wykonawczy?

Rozwiązanie - dodatkowy wymiennik

- dodatkowy wymiennik spiralny /osad wchodzący do ZKF – uruchomienie II.2025 r./
- 5 % przyrost produkcji biogazu (I-IX. 2025) – obecnie 411 tys. m³/m-sc

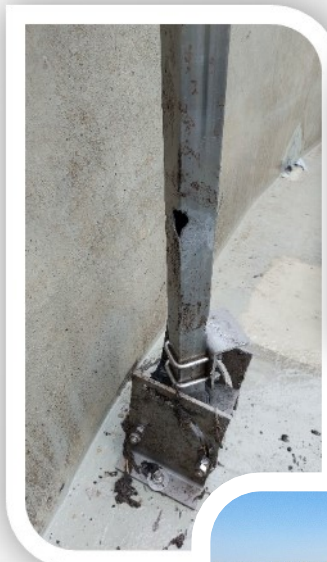
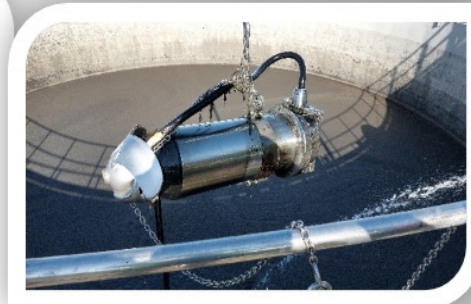
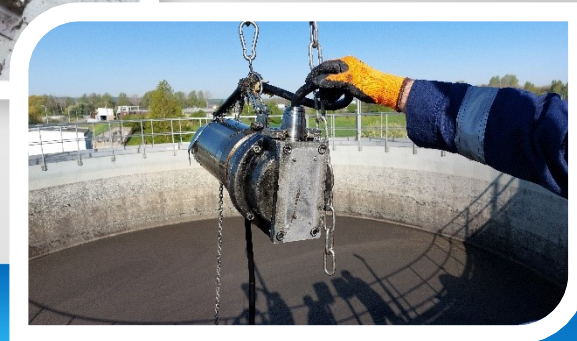
Zbiorniki osadu przefermentowanego (ob.207/1,2)

Problemy eksploatacyjne z mieszadłami zatapialnymi

➤ Niewłaściwy dobór mieszadeł

Zastosowano mieszadła (2 szt.) zbyt małe względem objętości zbiornika i rodzaju medium, co skutkowało:

- zaleganiem osadu na dnie zbiornika,
- owijaniem się frakcji włóknistych na śmigle.

Błąd projektowy

➤ Problemy konstrukcyjne

Konstrukcja mieszadeł była niedopracowana, co przyczyniło się do:

- licznych usterek przy intensywnych drganiach,
- pęknięcia śrub mocujących,
- nadmiernego zużycia rolek prowadzących,
- braku odpowiedniego dolnego podparcia.

➤ Skutki awarii

W wyniku drgań dochodziło do uszkodzeń prowadzących, rolek i mieszadeł oraz:

- zniszczenia śmigła,
- uszkodzenia kabla zasilającego,
- uszkodzenia poszycia zbiornika z żywicy.

Poprawnie dobrano 1 nowe mieszadło innego producenta.

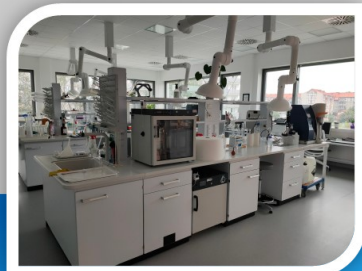
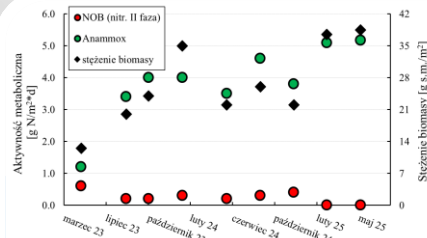
Zidentyfikowany problem

Problemy techniczne związane z eksploatacją urządzeń

Problemy operacyjne na etapie końcowego odwadniania osadów

Problemy z zapewnieniem stabilności pomiarów on-line

Brak doświadczenia personelu technicznego i technologicznego

Ograniczona funkcjonalność programu sterującego

- Wprowadzenie **codziennej kontroli laboratoryjnej** (bufor/reaktor)
- **Zwiększona częstotliwość czyszczenia urządzeń**
- Interwencyjne czyszczenia i kalibracje przy rozbieżnościach względem pomiarów laboratoryjnych
- **Wprowadzenie cyklicznego (półrocznego) programu kompleksowego czyszczenia urządzeń i rurociągów**
- **Rozszerzenie współpracy z Partnerem technologicznym**
- **Zwiększony nadzór technologiczny** – np. okresowe testy aktywności biomasy
- Rozbudowa programu o **moduł kontroli jakości i filtrowania danych**
- Wykorzystanie **systemu nadrzędnego** do dynamicznej kontroli procesu

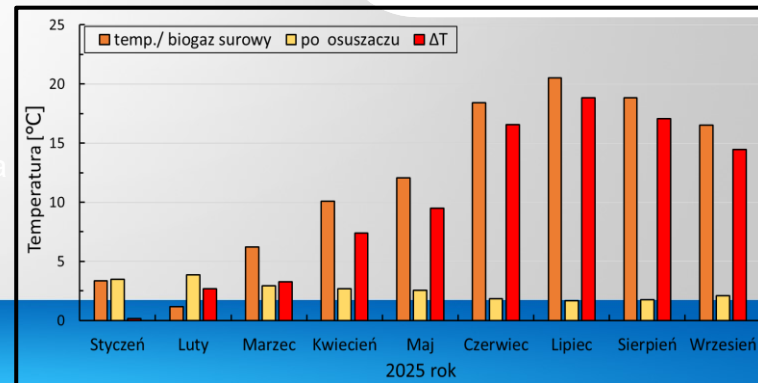
Problemy z działaniem osuszacza w instalacji oczyszczania biogazu

- Od uruchomienia instalacji (sierpień 2023) obserwowano powstawanie biogazu przez zamknięcie cieczowe w syfonie skroplin.

Przyczyna: zbyt krótki syfon, który nie był w stanie kompensować zmian ciśnienia biogazu wynikających z pracy agregatów CHP i spalarni.

- Po około miesiącu eksploatacji pojawił się kolejny problem – niepełne usuwanie wilgoci z biogazu.
- W wyniku tego w odwadniaczu ręcznym za osuszaczem gromadzi się od 5 do 15 l kondens./db, co wymaga regularnego odpompowywania.

Główna przyczyna nieskutecznego osuszania:

- **Zmiana lokalizacji** osuszacza dokonana **przez Wykonawcę** – biogaz trafia do urządzenia w temperaturze otoczenia, zamiast projektowanych $\sim 30^{\circ}\text{C}$. Zbyt mała różnica temperatury ogranicza efektywność procesu kondensacji pary wodnej.

Rozwiązanie: wykonano przeróbkę syfonu – problem został całkowicie wyeliminowany.

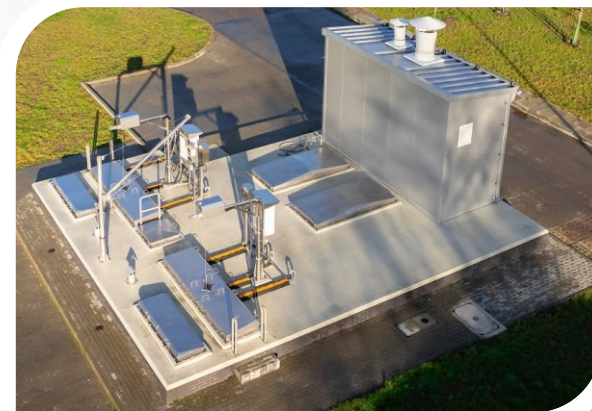
Pompownia odcieków – przedwczesne zużycie korpusu pomp (ob. 7/4)

- Pomimo niewielkiego czasu pracy urządzenia (poniżej 2500 godzin), stwierdzono znaczne zużycie korpusu pomp.

Przyczyna: niedostosowanie materiału korpusu do właściwości tłoczonego medium – mieszaniny wody, tłuszczu i piasku o silnym działaniu abrazyjnym.

Wirnik dobrano prawidłowo (żeliwo utwardzane), a prędkość obrotowa pompy (1450 obr./min) była zgodna z wymaganiami technologicznymi.

Błąd projektowy: nieuwzględnienie tych samych warunków przy doborze materiału korpusu doprowadziło do jego szybkiej degradacji (dodatkowo obserwowano nienaturalne zużycie uszczelnień).

Korpus pokryto kompozytem Belzona
